MITTEILUNG DER GEMEINDEVERWALTUNG KIRCHDORF

UNTERSUCHUNGEN AN DER CHRAMBURGFLUE FÜR MEHR SICHERHEIT

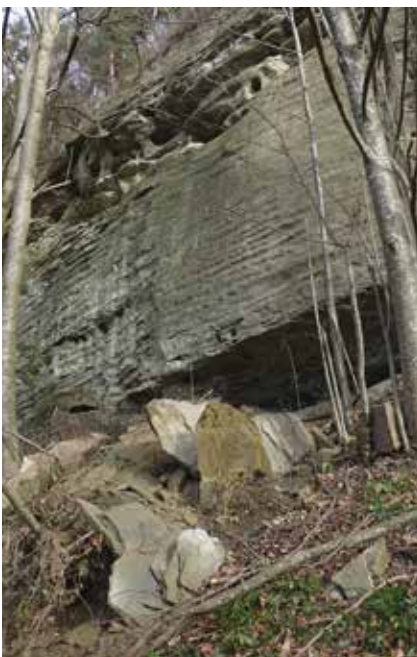
abgestürzte Felsblöcke

Gemäss den Geologen besteht die Möglichkeit, die Felswand der Chramburgflue kontrolliert von losen Felsblöcken zu befreien, um die Steinschlaggefahr zu minimieren. Zur Überwachung der Felsbewegungen wurden Messpunkte am Fels angebracht. Geologen führen Modellrechnungen durch, um das tatsächliche Risiko als Grundlage für mögliche Schutzmassnahmen besser abschätzen zu können.

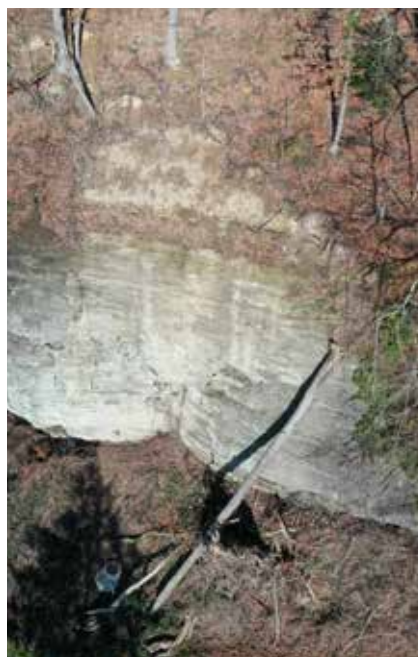
abgerutschter Baum

Die Förster erwägen die kontinuierliche Fortführung eines Schutzwaldprojektes. Das Ziel wäre es, den Jungwald so zu fördern und zu pflegen, dass ein Wald entsteht, der langfristig und mit minimalem Aufwand eine nachhaltige Schutzwirkung erbringen kann. Aus diesem Grund müssten alle instabilen

und gefährlichen Bäume gefällt werden, damit die Jungbäume mehr Licht bekommen. Für die Pflege des Waldes wären Eingriffe unterhalb und oberhalb der Chramburgflue nötig. Am Felsfuss würden die Arbeiten mit Forstmaschinen durchgeführt. Oberhalb der Flue würden die teilweise gefällten Bäume wegen des steilen und unerschlossenen Geländes mit dem Helikopter abtransportiert. Die gefällten Bäume würden nach Möglichkeit liegen gelassen. Fangnetze oder Querverbauungen mit Bäumen sind zu aufwändig und nicht verhältnismässig.

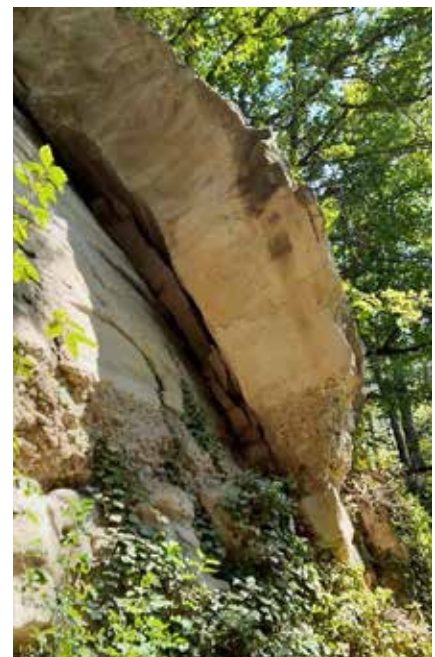
instabile Steinplatte
